久保田城跡黒門跡発掘調査報告

秋田市教育委員会
文化振興課
秋田城跡調査事務所

1. 調査の概要

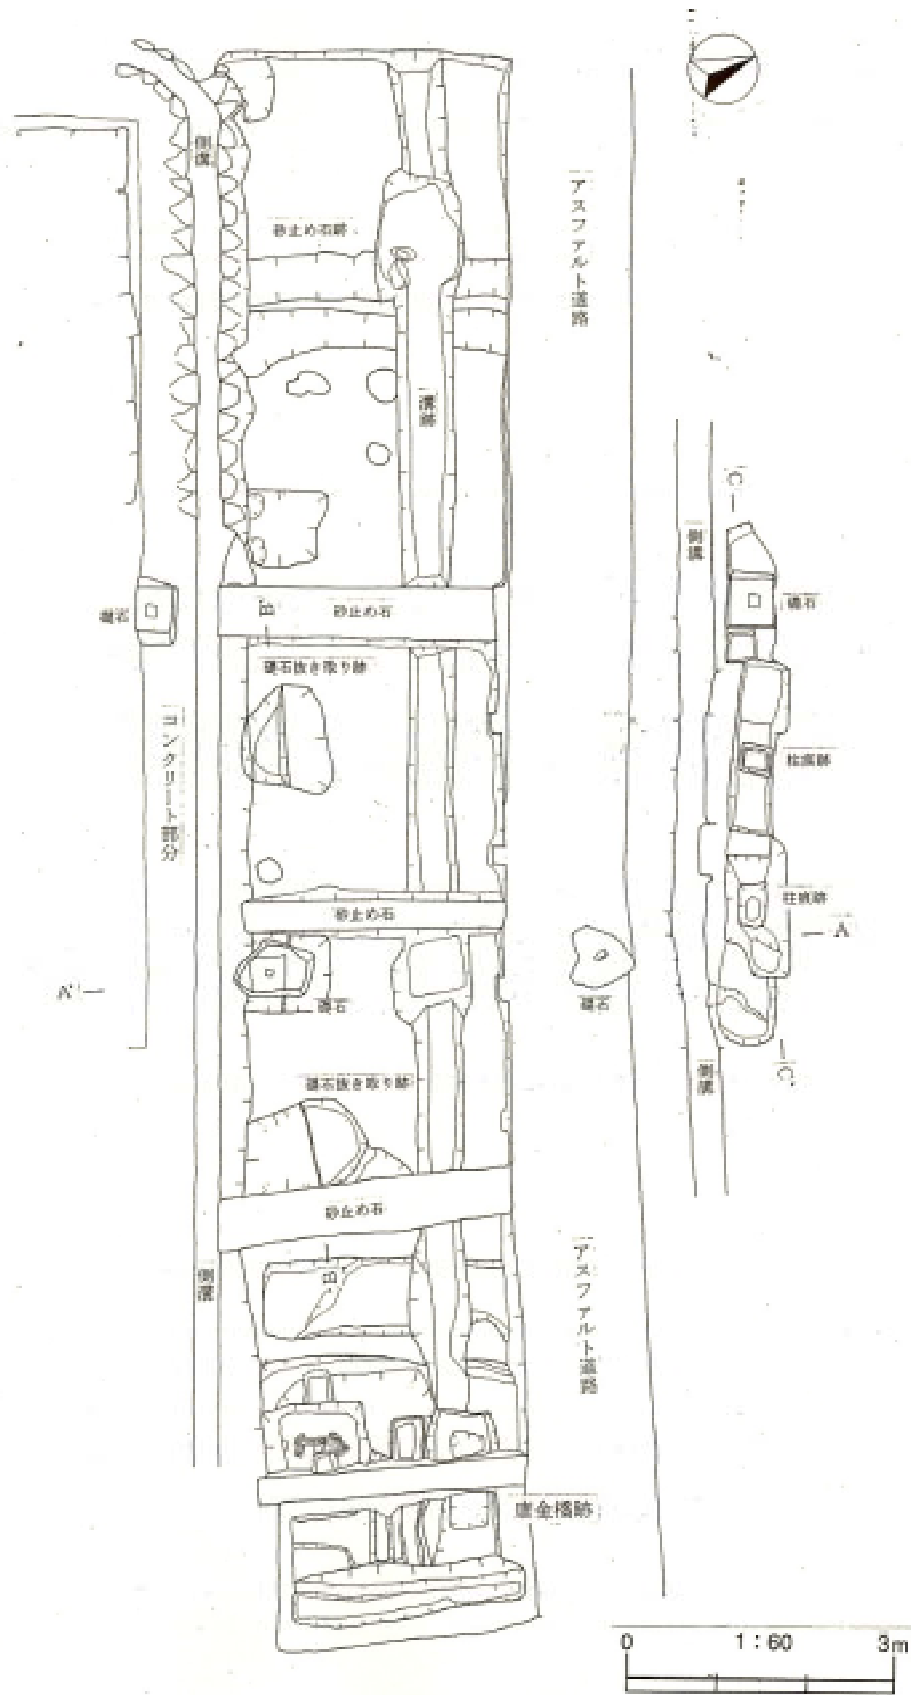
調査地平面図

調査の結果、遺構として現存の礎石4基を確認し、礎石抜き取り跡2基、柱痕跡2基、橋脚掘り方2基、溝跡1条を新たに検出した。調査区中央で検出された東西方向の溝跡は、近現代の排水溝または暗渠跡の可能性がある。また、他に近現代の攪乱として通路の砂止め石跡を3箇所確認した。

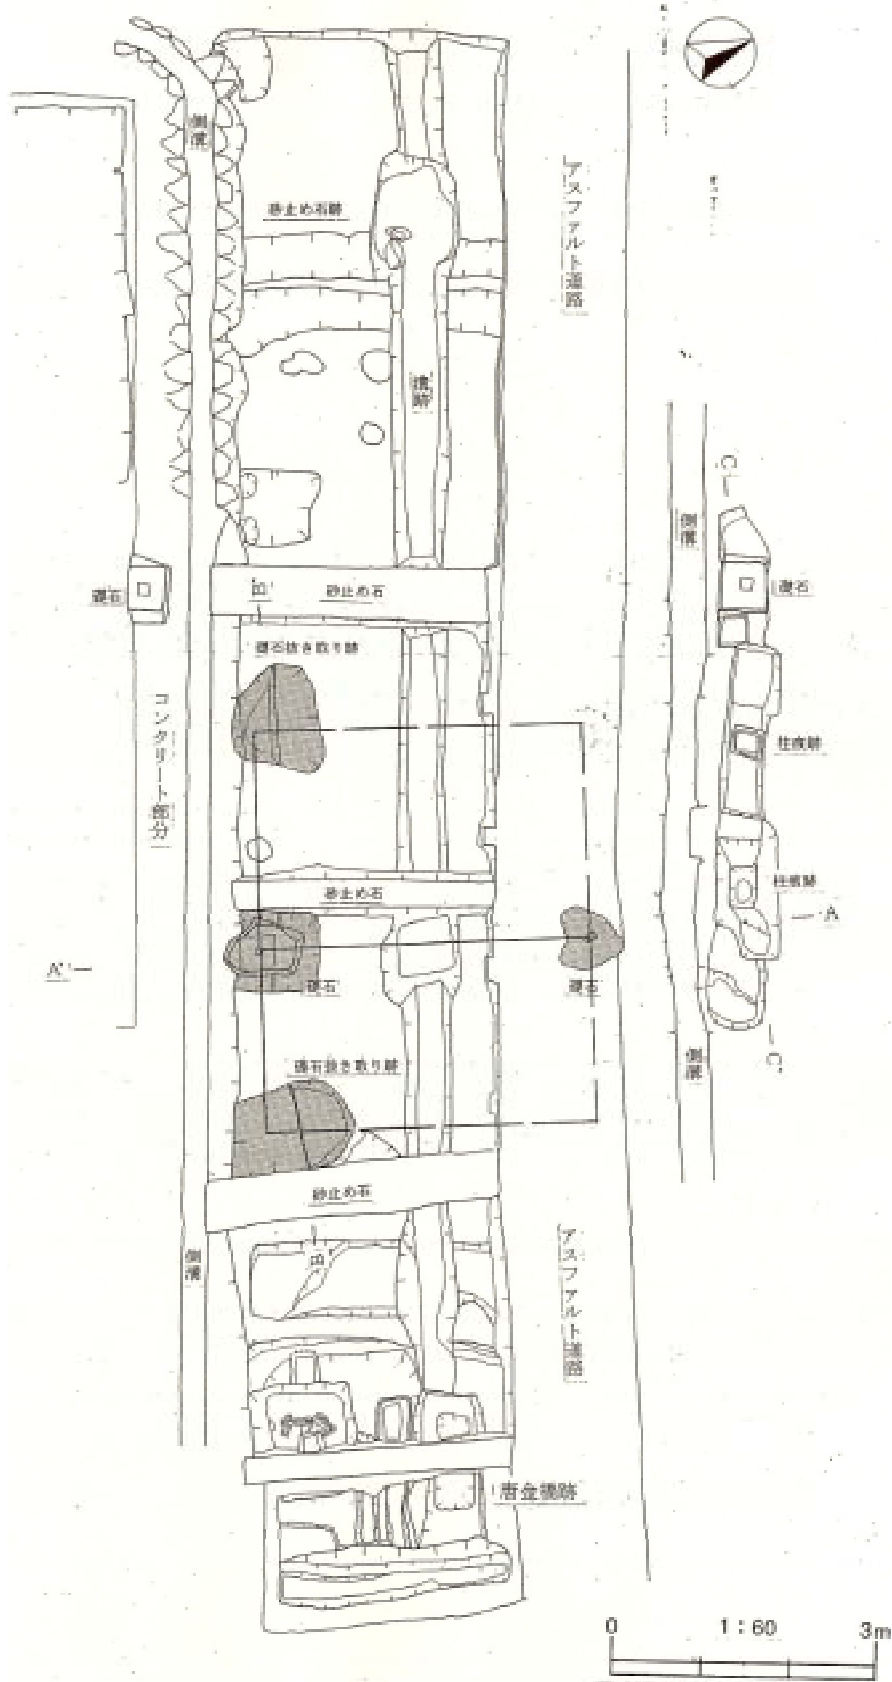
黒門跡建物柱位置関係図

以上の検出遺構から、黒門に関係する遺構として、調査地中央の現通路面で南北に2基確認された礎石と、南側現存礎石の東西に各1基の礎石抜き取り跡が確認された。その位置関係から、東西方向の通路東側を正面とし、梁間(東西)2間、桁行(南北)2間以上、四脚門以上の建物構造が把握される。建物の規模は、門の中央桁行(南北方向)、棟通りの柱間は3.8m、南側梁間(東西方向)の柱間は東中央桁行を基準として、東より2.1m+2.4mとなる。

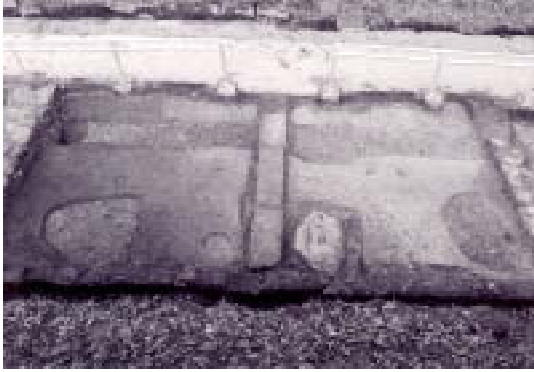
現存の礎石4基のうち、調査地中央の現通路面上で南北に2基確認された礎石については、南側礎石据え方(掘り方)のプランや断面から、ほぼ当初の位置にあり明確に黒門に伴う遺構と判断された。

礎石抜き取り跡としては、調査地中央の南側現存礎石の東西に各1基、計2基が検出された。ともに抜き取りにより不正形のプランを呈しており、当初の据え方(掘り方)のプランは明確ではない

【礎石及び礎石抜き取り跡検出状況(南から)】

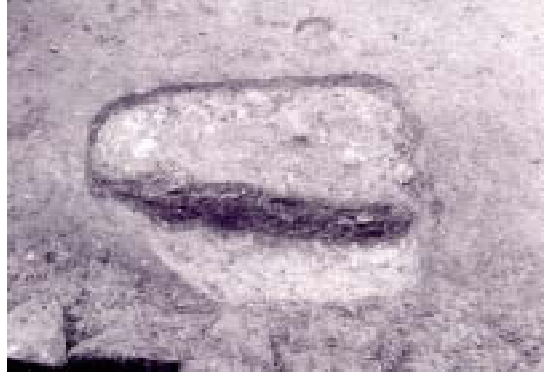
が、その位置関係や土層断面観察から黒門に伴う遺構と判断された。また、北側土塁下部石垣直下の段状部分東端でも礎石抜き取り跡となる可能性のある掘り込みの一部を検出したが、石垣の下となっており詳細を確認できなかった。

【礎石抜き取り跡土層断面(南から)】

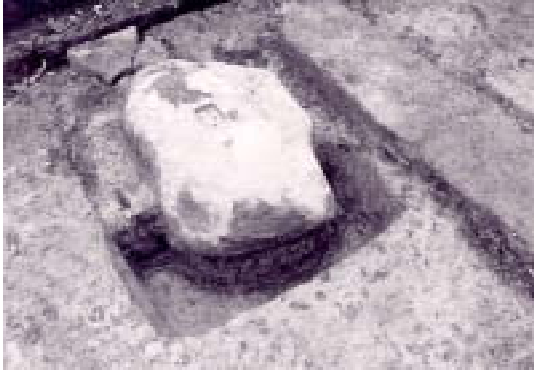
【礎石据え方土層断面(北から)】

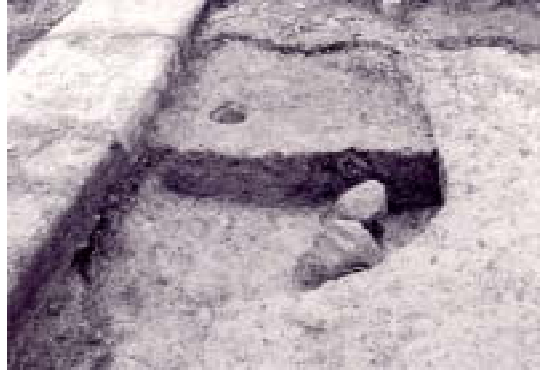
【礎石抜き取り跡土層断面(北から)】

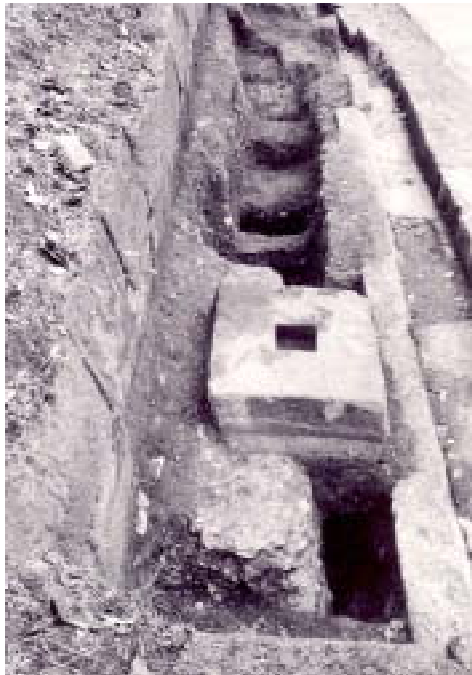
【北側土塁下部石垣直下
段状部分 完掘状況(西から)】

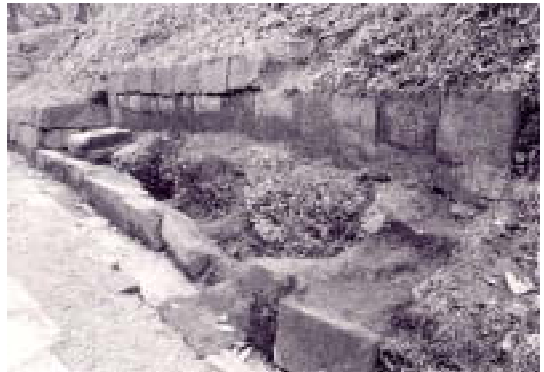
【北側土塁下部石垣直下
段状部分 完掘状況(南東から)】

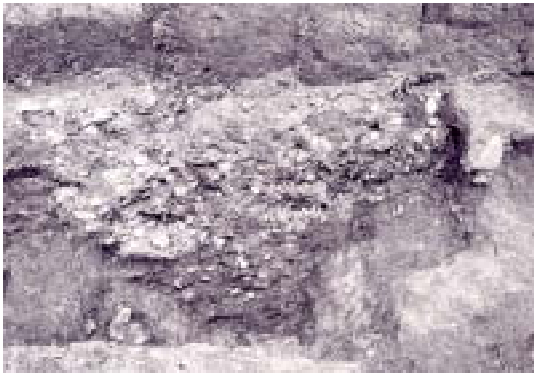
北側土塁下部石垣直下の段状部分で検出された柱痕跡2基については、近世遺構の可能性が有るものの、黒門建物に直接関係する遺構か、土塁と黒門間の構造物に関係する遺構かは明確でないといえる。

【東側柱痕跡土層断面(南から)】

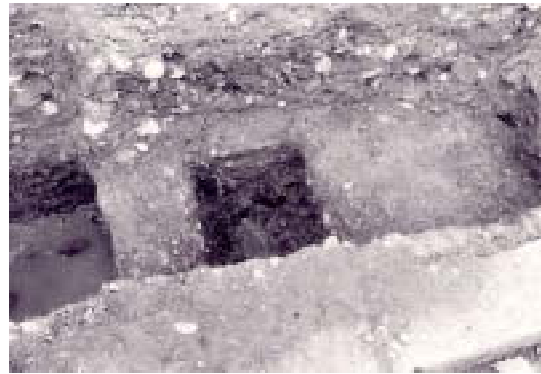
【中央柱痕跡土層断面(南から)】

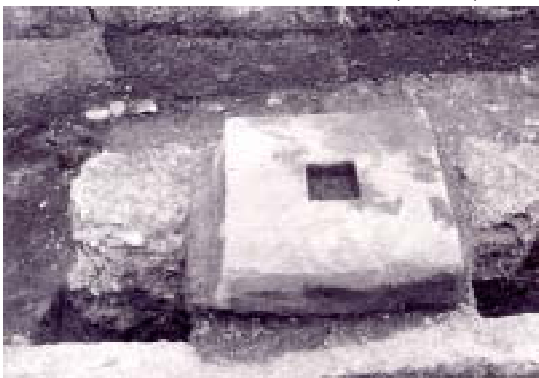
土塁下部石垣直下の段状部分西端、南北両側にそれぞれ1基確認された切石の礎石については、土層断面の観察等より、近現代に現位置に据えられた可能性が高く、当初位置ではなく後に移動して据えられた黒門に伴う礎石であるかについても検討を要すると考えられた。また、門跡両側の土塁下部石垣についても、南側のコンクリートによる基部補強改修の状況から、土塁の一部を含め近代以降の改修により形状等が変化している可能性が高いと判断された。

【西側切り石礎石据え方土層断面(南から)】

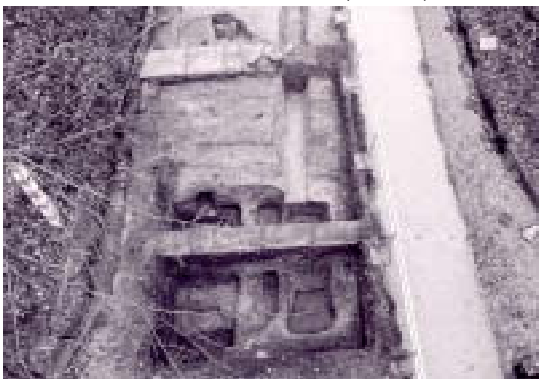
【調査地東側唐金橋跡遺構(東から)】

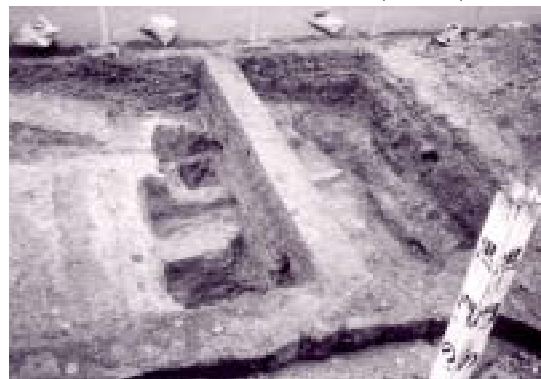
調査地東端部の唐金橋跡付近では、橋脚掘り方と思われる掘り込みを2基検出した。南側の1基からは底部より礎盤状の板類を検出した。また、2基とも掘り方の中間程で東西方向(橋桁方向)に横木材の痕跡が確認された。橋脚に伴う基礎構造の一部、または橋桁構造の一部となる可能性が考えられた。

【唐金橋跡橋脚掘り方完掘状況(南から)】

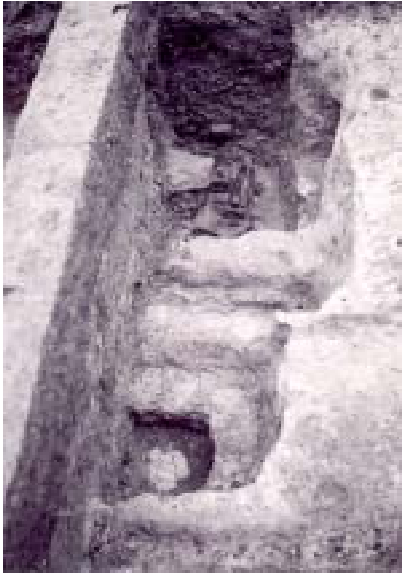
【唐金橋跡橋脚掘り方底部(北から)】

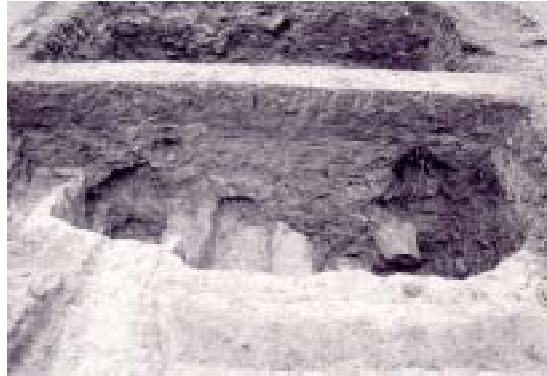
【唐金橋跡橋脚掘り方土層断面(西から)】

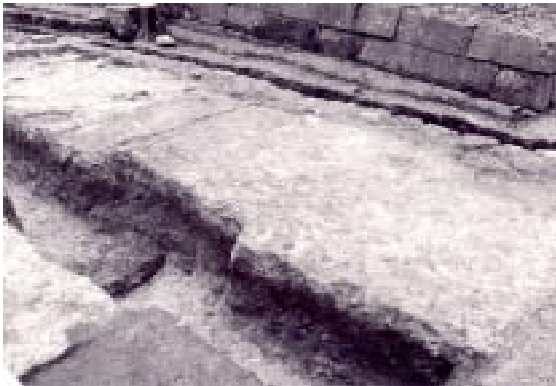
調査地基本層序は、上層より 砂利・暗褐色土層(表土・10～15cm)、黄褐色粘土層(整地層・20～50cm)、黒色土層(腐植土・旧地表表土・10～20cm)、明黄褐色粘土層(地山粘土層)となっていた。は近世築城以前の旧地表面、は近世築城段階の整地層と考えられる。表土下は、門跡より西側の通路斜面上方のみ の整地層が認められ、門跡西側が 黒色土層腐植土面、門跡より東側の斜面下方は 明黄褐色地山粘土層面となっていた。

【調査地土層断面(北西から)】
