平成 23 年度

千秋公園堀水質浄化実施設計業務委託

報 告 書 抜 粋

平成 24 年 3 月

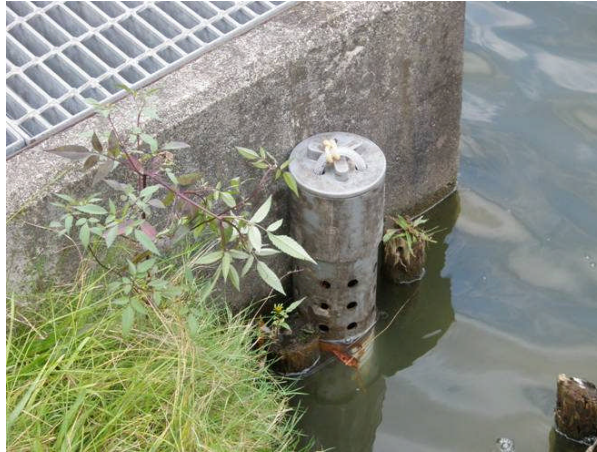
図 2-2 穴門堀の水位連続測定状況

- 流出枡 1 近傍に自記式水位計を設置し、穴門堀の水位を1時間ピッチで計測(図 2-2)。
- 水位の連続データを用いて、流出枡 1 の越流水深の連続データを算出。

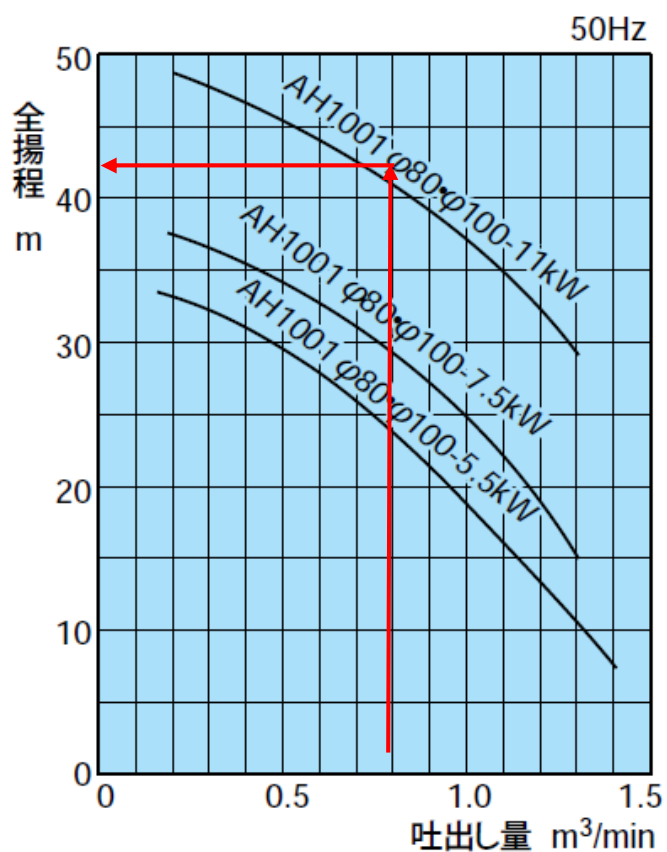
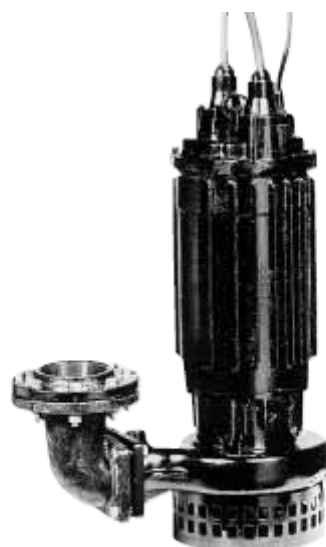
AH1001-F100

新明和製 AH1001-E11 水中ポンプ  
 $0.0135\text{m}^3/\text{s}(=0.81\text{m}^3/\text{min}) \times 11\text{kW} \times 2$  台

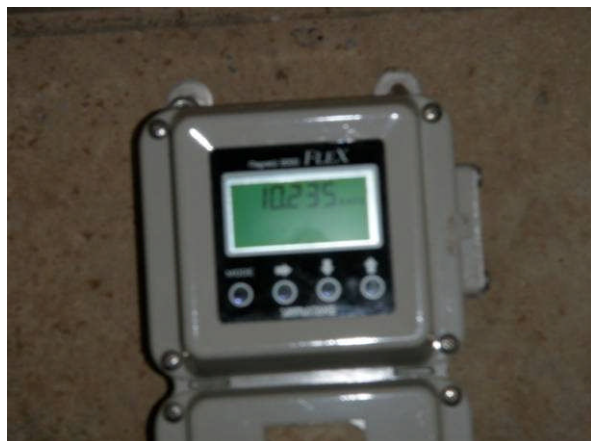
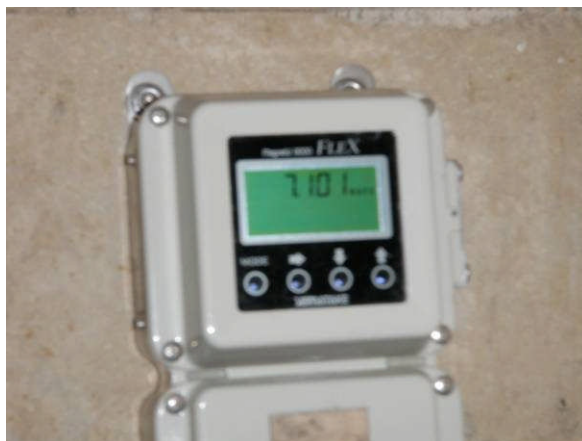
- ポンプ取水口に設置された流量計は、10.235m<sup>3</sup>/h(=0.171m<sup>3</sup>/min)と 7.101m<sup>3</sup>/h(=0.118m<sup>3</sup>/min)と表示していた。
- この値はそれぞれ設計値(0.8m<sup>3</sup>/min)の約 1/5、約 1/7 であり、設計通りの水量が取水できていない。

【取水ポンプ流量計の表示値(2011/10/18 10:11)】

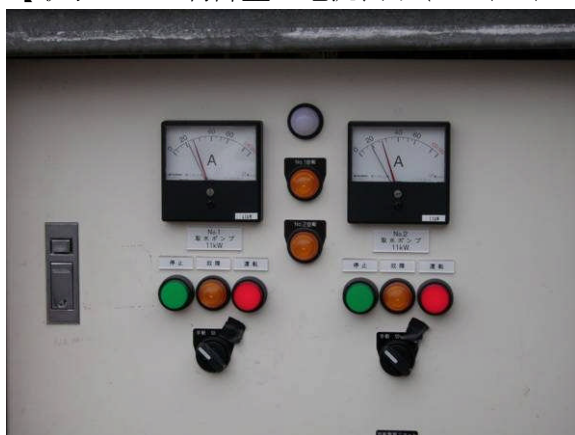
【取水ポンプ制御盤の電流表示(2011/10/18 10:00)】

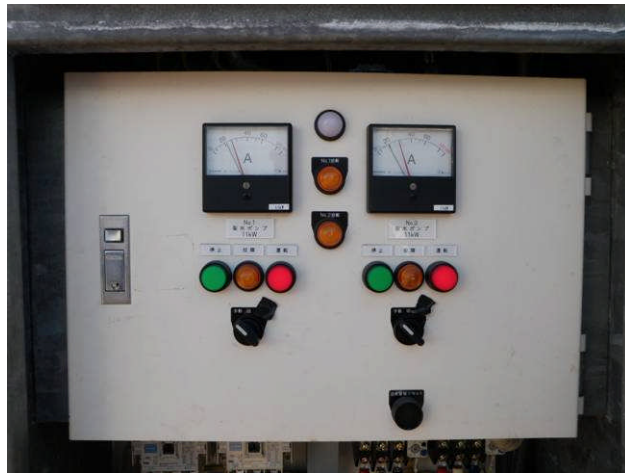
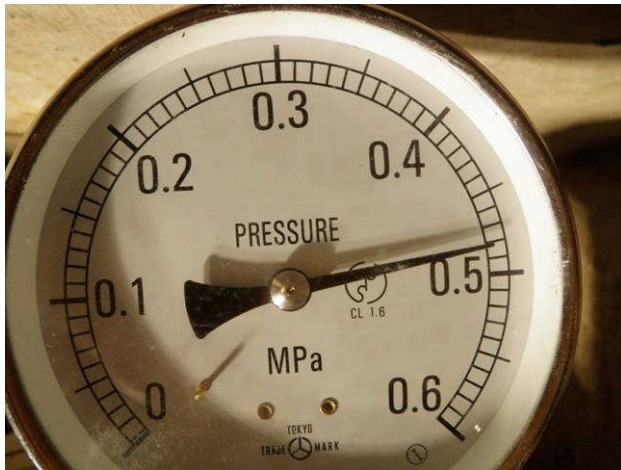
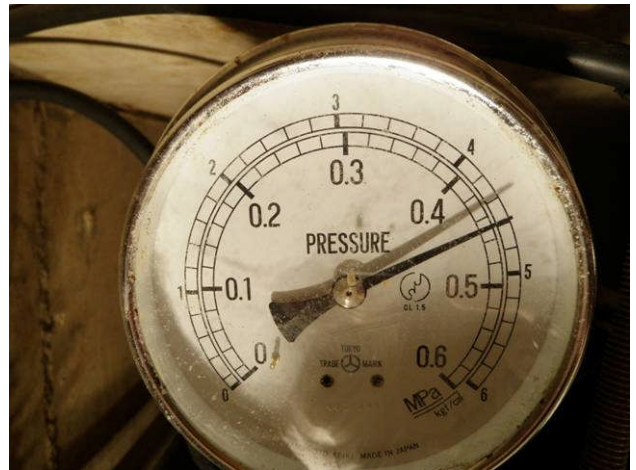
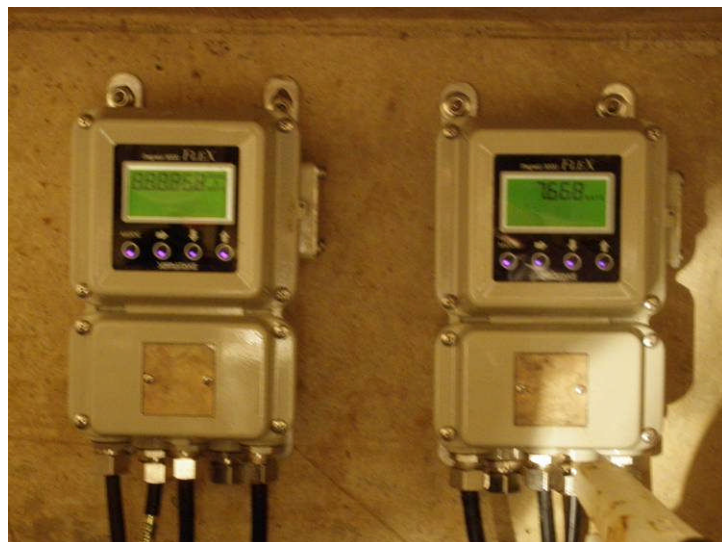
【清掃前の電流計、圧力計、流量計の表示】

- 電流値・流量(計器指示値)・吐出圧共に、ほとんど変化なし
- 電流値から；定格電流値 44.0A に対しほぼ 45% の 20A を示していた
- 流量指示値から；所定流量 (1.7m<sup>3</sup>/min) に対し、流量指示値 0.26m<sup>3</sup>/min (=7.7+7.7=15.4m<sup>3</sup>/h) は、所定値の 15% である。
- 吐出圧から；吐出圧は、概ね 0.48MPa (=約 50m 水柱) を示しており、**ポンプ銘板の 37m を大きく上回る管の損失水頭がかかっている。**

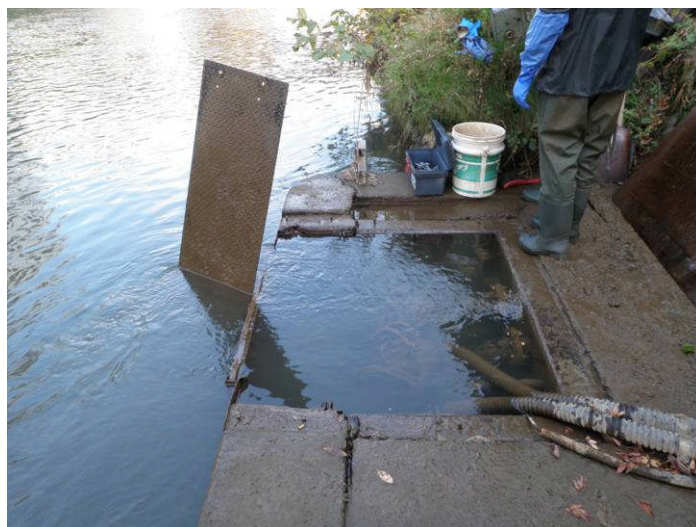
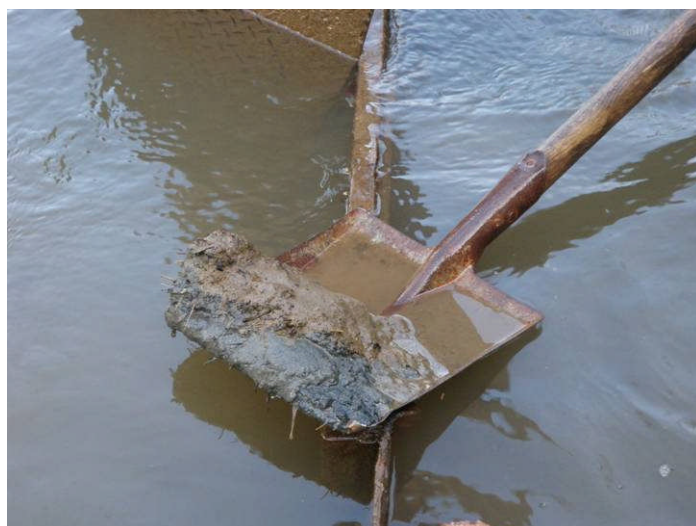
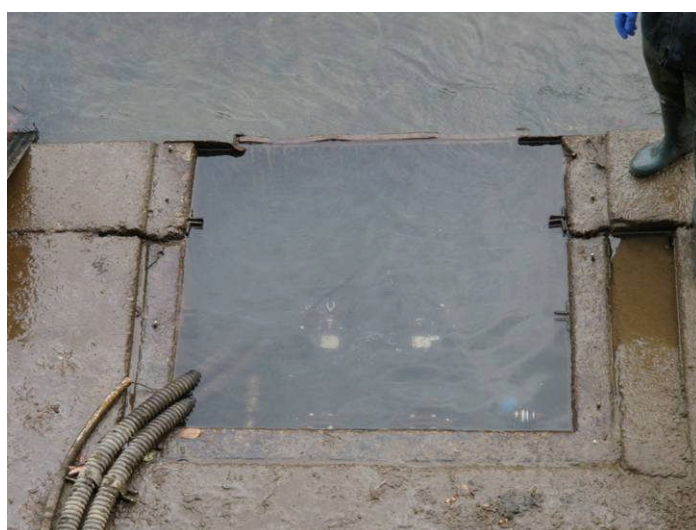
【旭川のポンプ井の清掃】

水中ポンプを引き上げ、ポンプ井に堆積した土砂を除去。

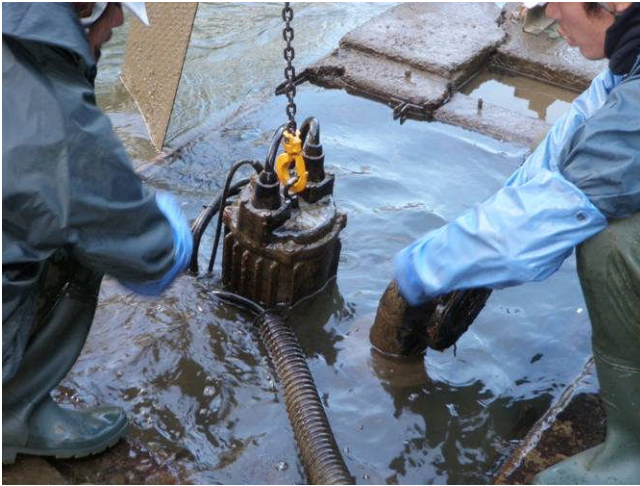
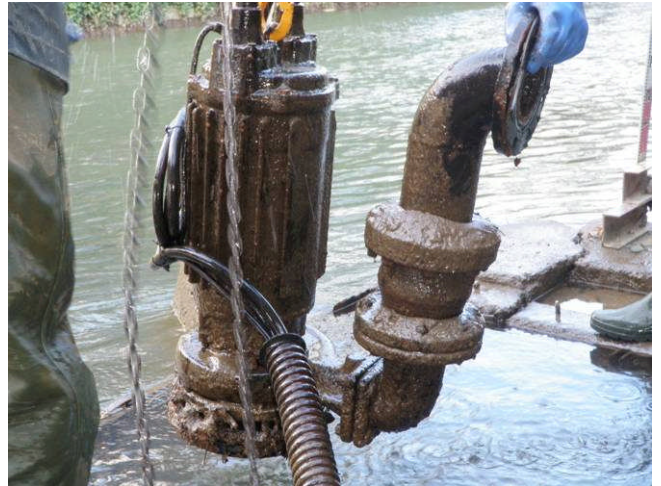
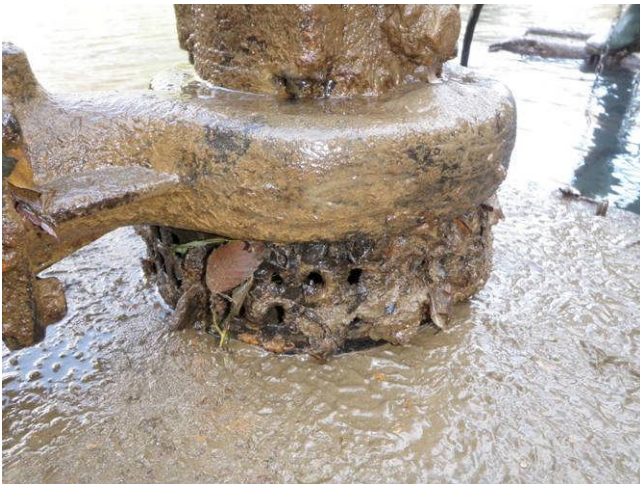
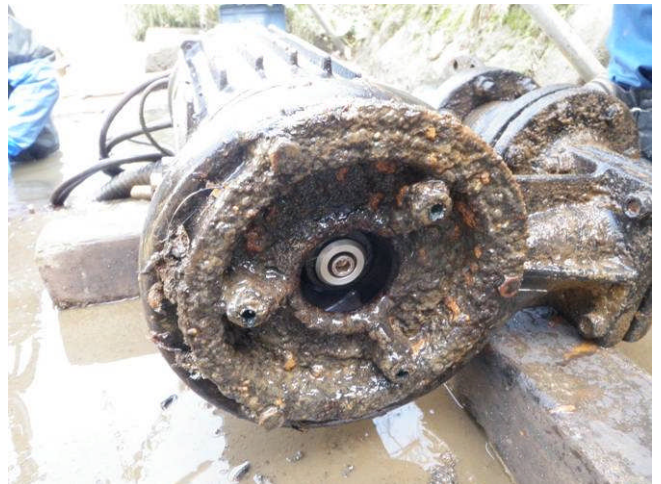
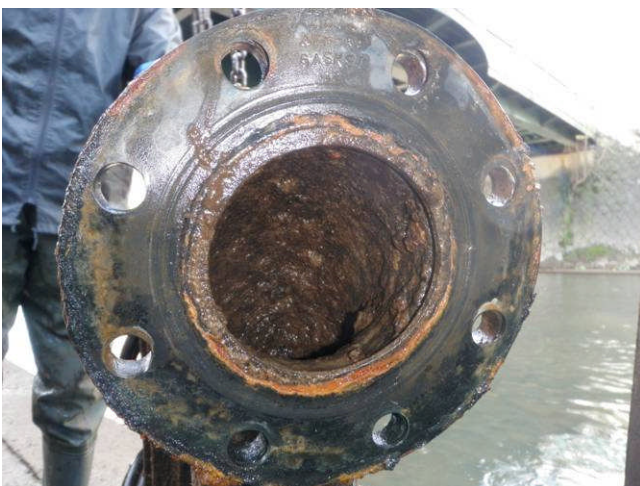
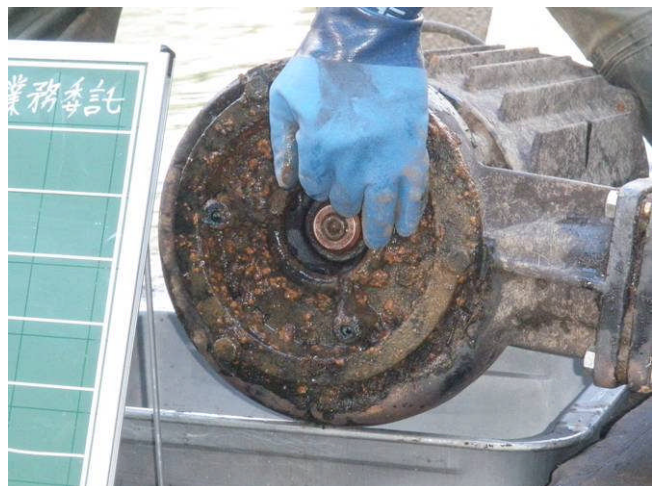
### 【水中ポンプの清掃】

水中ポンプを引き上げ、ストレーナー、フランジを外し、ストレーナー、フランジ、ポンプの回転翼に付着したゴミや泥を清掃。

- ポンプ吸込み部と管内壁に陶土状の泥が付着していた。

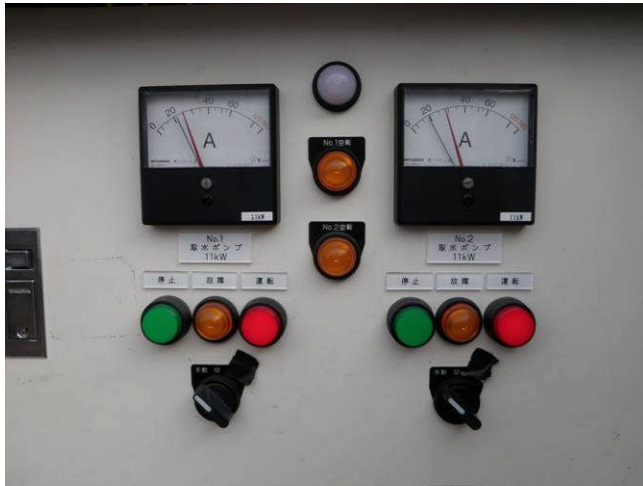
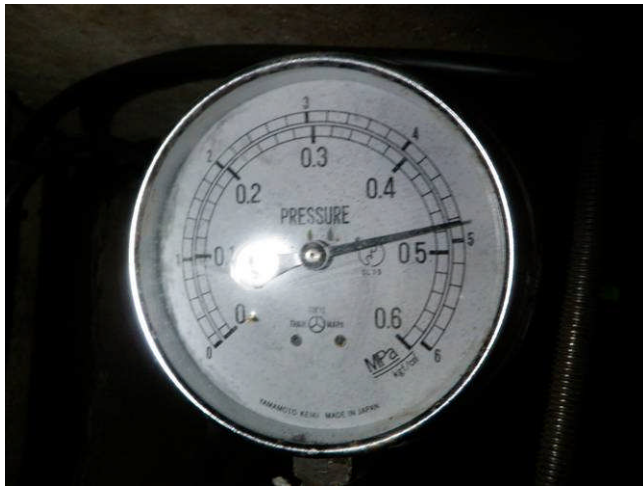
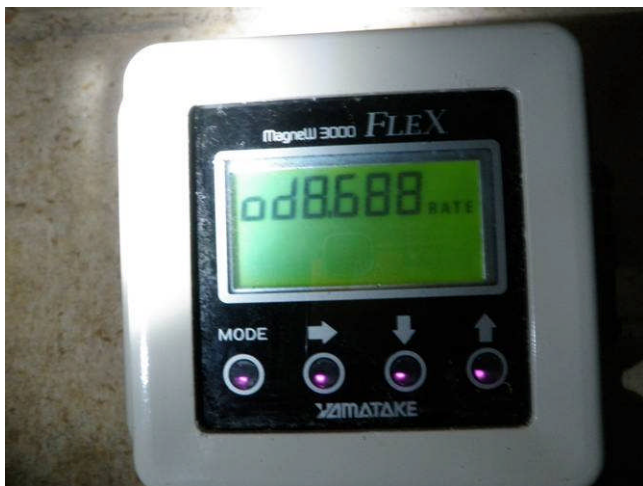
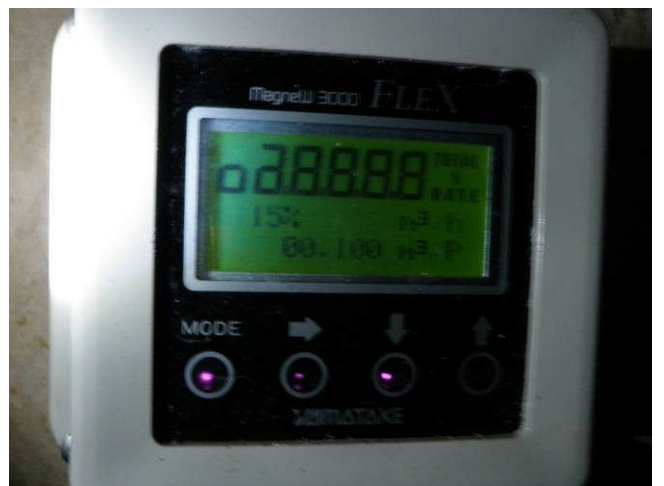
【清掃後の電流計、圧力計、流量計の表示】

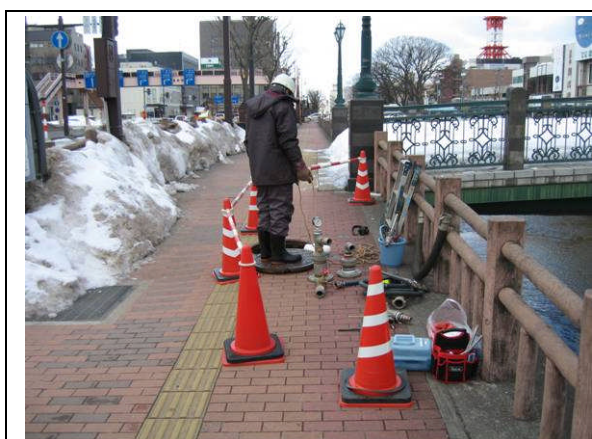
写真 2-1 導水施設調査の実施状況(1)

取水ピット作業状況

- その結果、清掃時にかなりの量のスケールが排出されたが、清掃前後の送水量はほとんど変わらない結果となった。
- これは、送水管清掃が直管に付着したスケールの除去に限定され、曲管部分等のスケールが残り、結果的に配管損失水頭の減少幅が小さく水量増には至らなかったものと考えられる

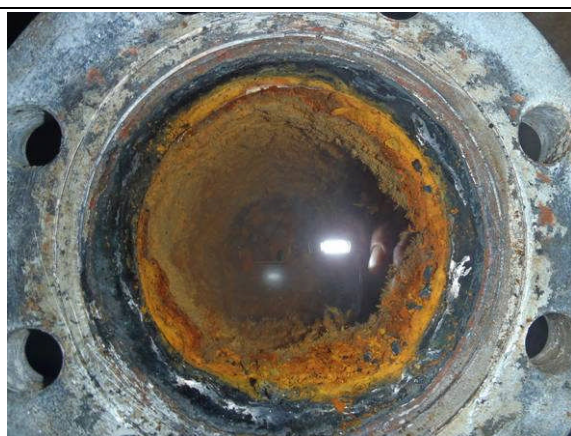
取水ピット 管内目詰まり状況

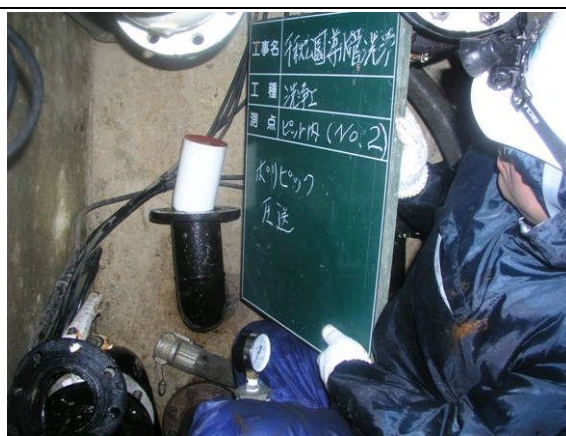
取水ピット ポリピック挿入

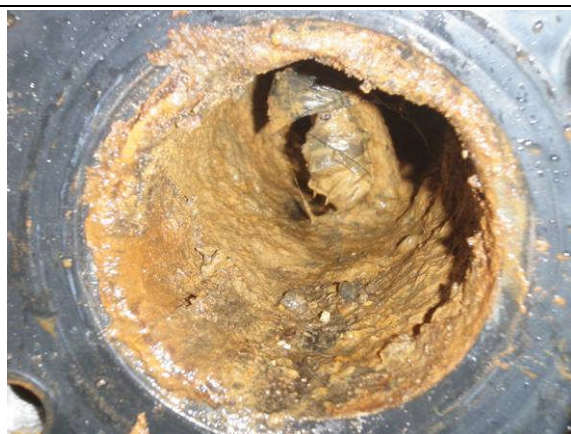
取水ピット 流量計付近管内目詰まり状況

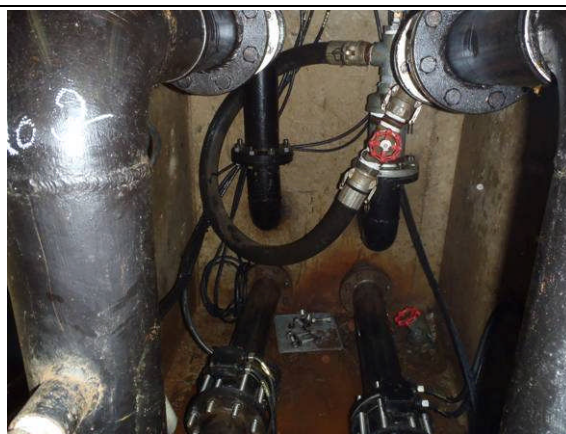
取水ピット ランチャー設置状況

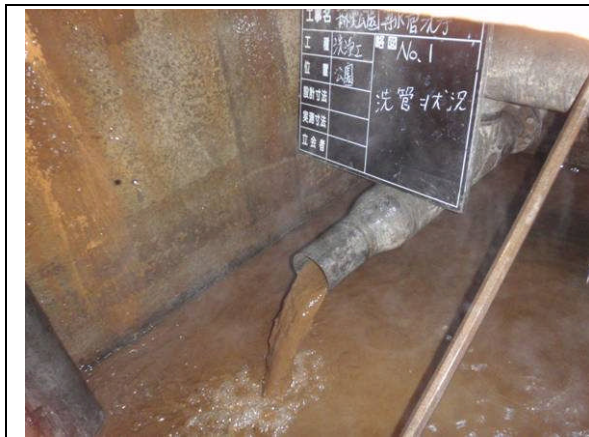
写真 2-2 導水施設調査の実施状況 (2)

放流ピット No.1 洗管状況

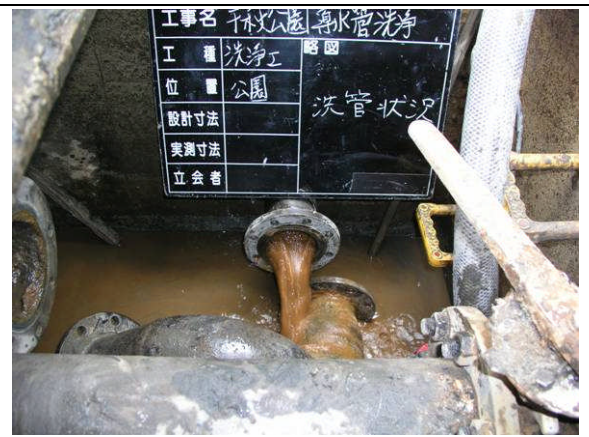
放流ピット No.2 洗管状況

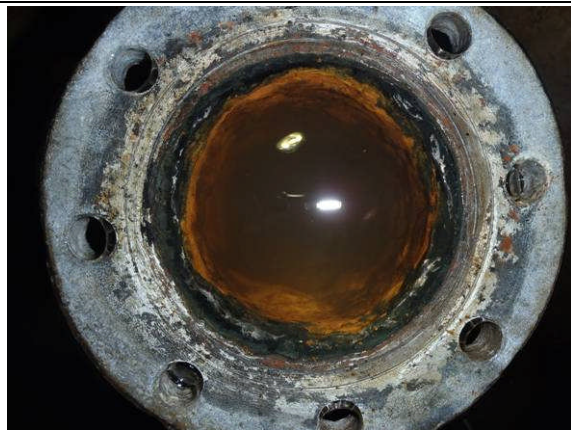
取水ピット 管内清掃後状況

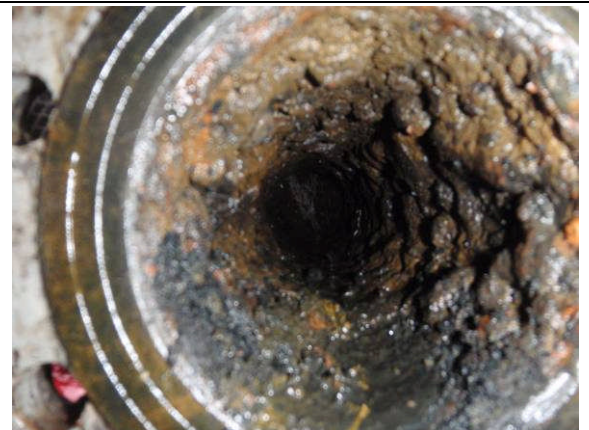
放流ピット No.2 管内カメラ撮影

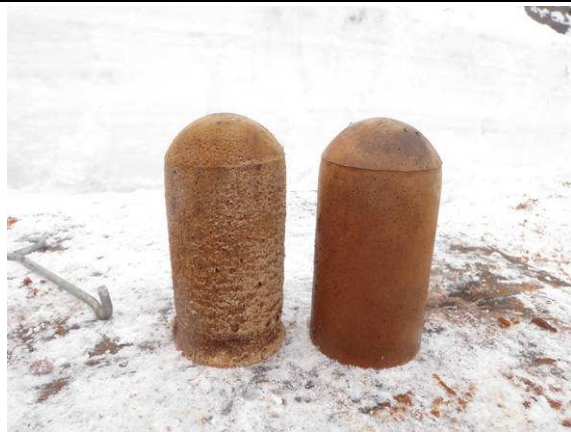
ポリピック摩耗状況

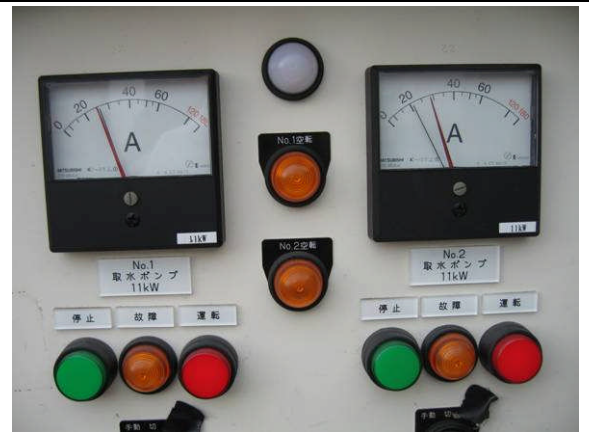
電流計 No.1 指示値上昇

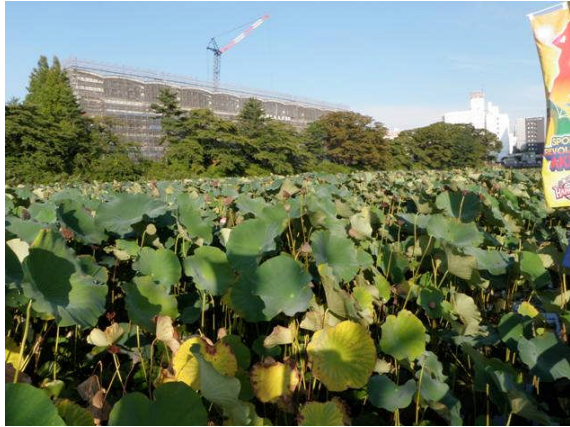
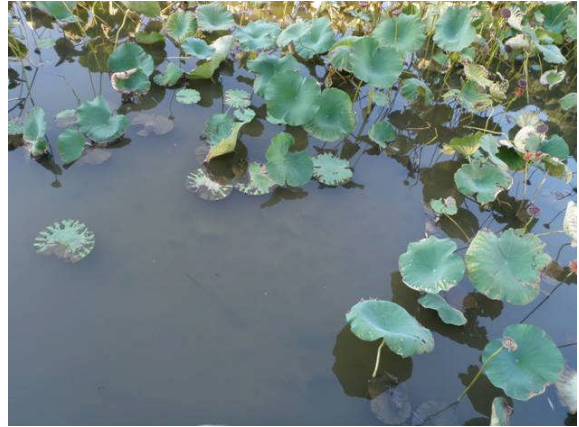
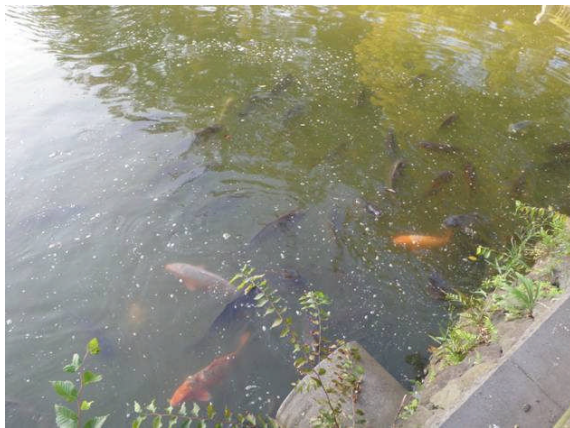
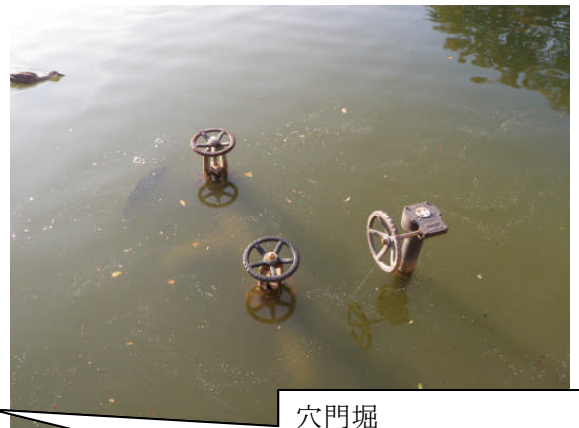
写真 3-2 流入水・大手門堀・穴門堀・流出の水質状況(平成 23 年 9~10 月)

大手門堀  
: 透視度 15cm  
底泥の巻き上げによる濁り

穴門堀  
: 透明度 0.5m、透視度 20cm  
コイ、カモが生息  
: 藻類の増殖により緑褐色

お堀では、①濁りや透明感の低下による景観の悪化、②着色や藻臭の発生による親水性の低下が5月～10月を主に毎年起こっている。(写真 3-2 を参照)

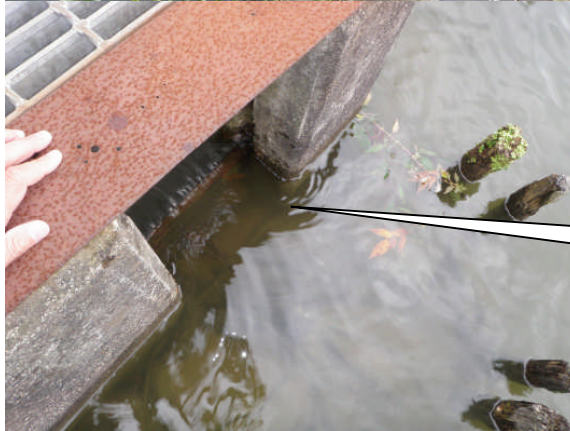
穴門堀流出水  
: 透視度 20cm
