久 保 田 城 跡

—千秋公園再整備計画黒門再建に伴う発掘調査報告書—

2009. 3 秋田市教育委員会

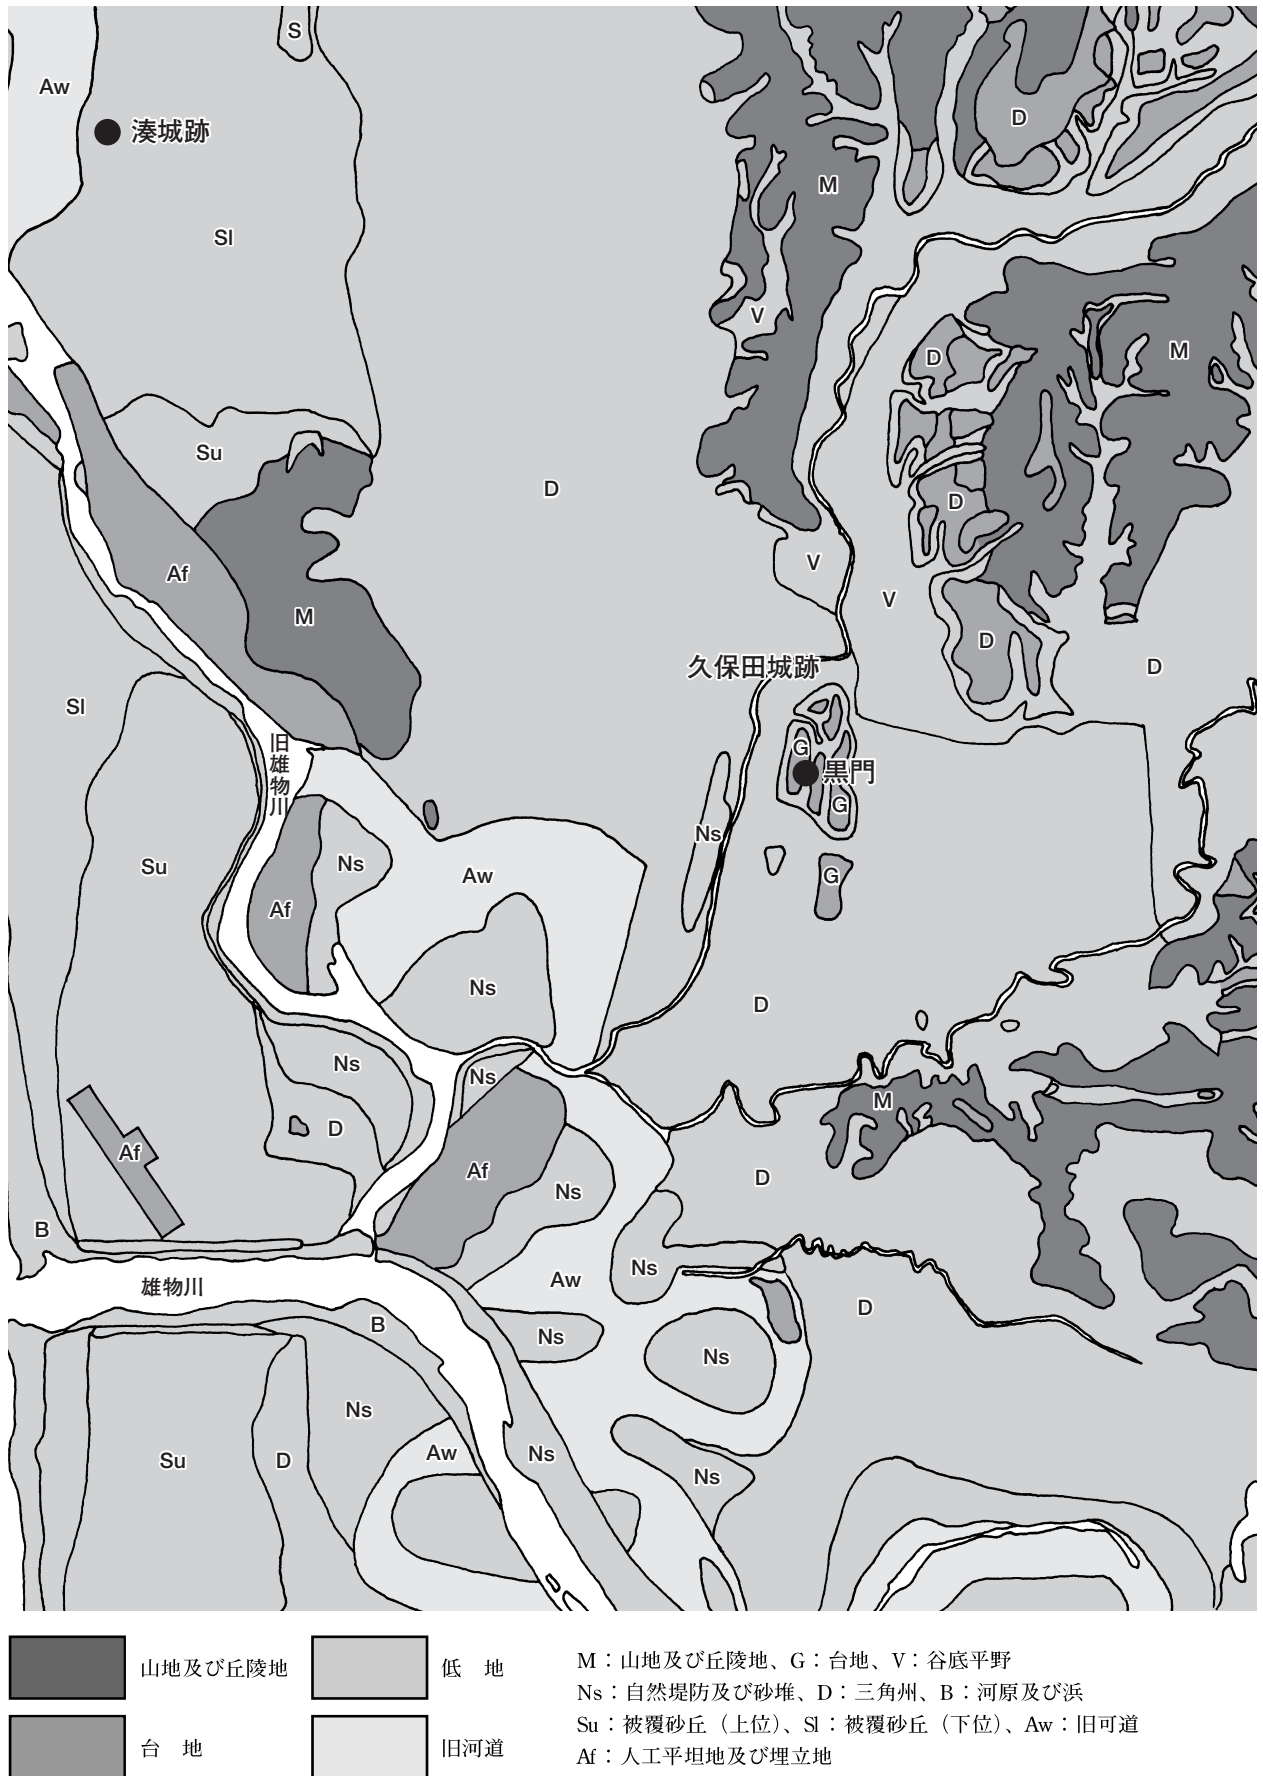
第3図 地形分類図 (S=1/50,000)

千秋公園は、地形区分では千秋公園台地と呼ばれている（経済企画庁総合開発局国土調査課編1966、第3図）。北東約1.3kmに位置している手形山から古旭川（現在の旭川は久保田城築城によって掘り替えられた川）の浸食によって切断されたと考えられる独立丘陵である。標高40m前後であるが、3段の段丘（40m、35m、25m）からなっている。

千秋公園は手形山台地と同様に第四系の礫層や含礫砂層（潟西層）からなり、構成物質は最上部に1～2mの褐色の粘土質火山灰層があり、次に最大径10cm前後の礫を含む砂層が30cm以上あり、これらがその下部の第三系の泥岩（船川層）や砂質シルト（笹岡層）を厚く覆っている。なお、砂礫の部分では所々にクロスラミナがみられ、砂の部分は水平で細かい層理を示している。

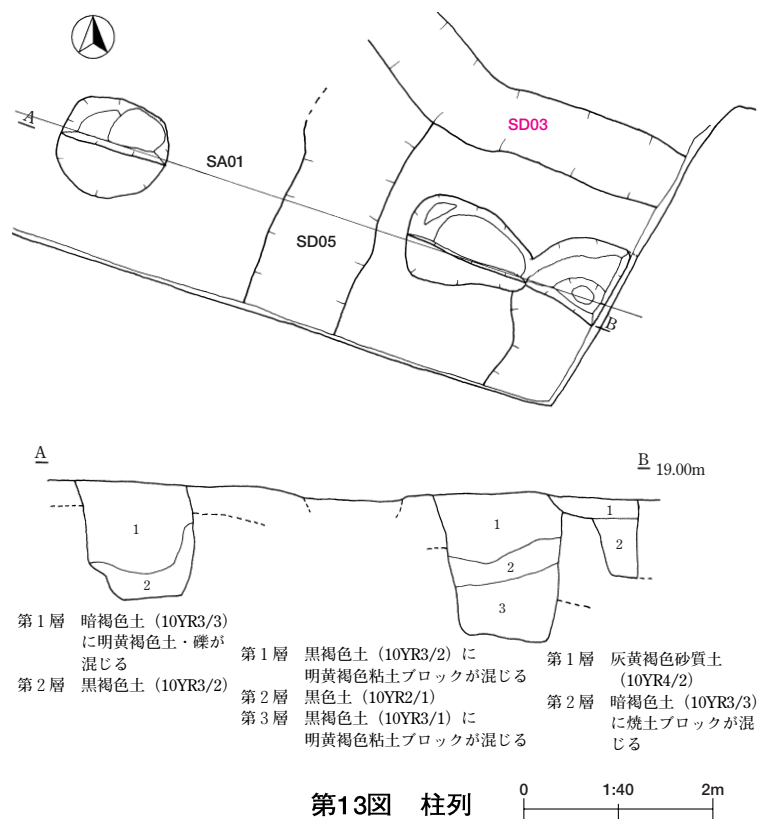
2 柱列 (SA01) (第13図、図版5)

MB~MC-47グリッドで確認された。2基以上の掘り方からなる東西方向の柱列である。柱の方向は西で約20度北に振れる。柱掘り方は直径60cm前後の円形または楕円形を呈し、深さは60~75cmである。柱痕は確認されない。柱間は西から1.9m+…である。

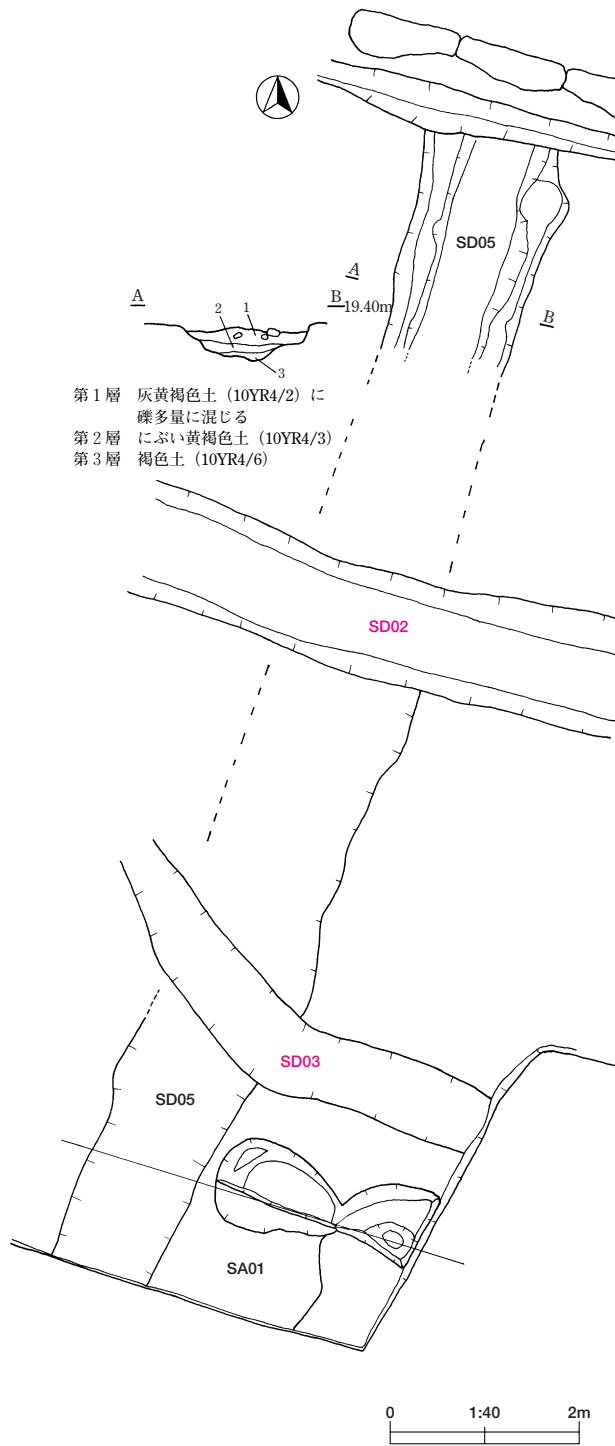
第15図 5号溝跡

5号溝跡 (SD05) (第15図、図版6)

MA～MB-47～49グリッド、第3層面で検出された。南北方向の溝で、中間部が近代の整地や攪乱により途切れているが、全体で長さ6.4mを確認した。方向は北で約14度東へ振れている。溝の側壁間は60～70cmで、深さは確認面から約18cmで、断面は鍋底状を呈する。溝の埋土には直径5～6cmの礫が多く混じっていた。

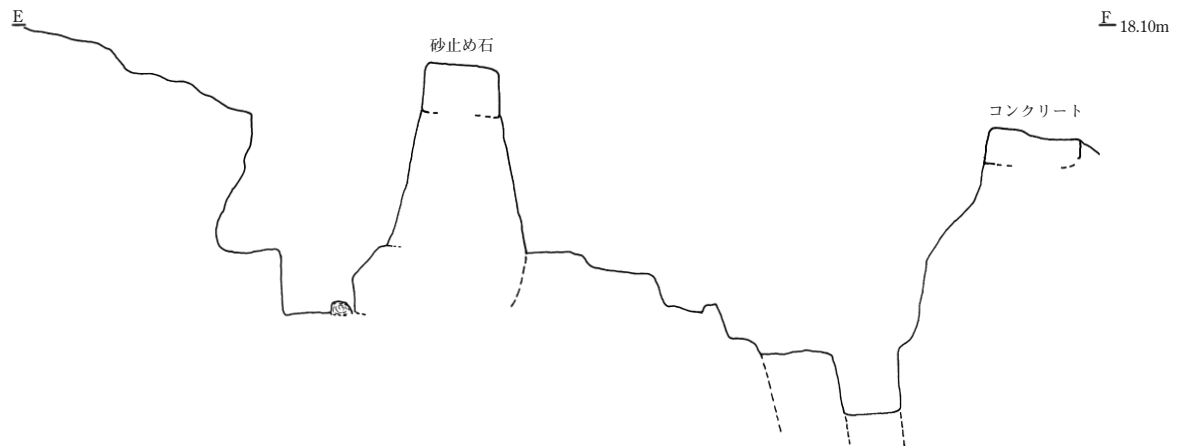
第18図 唐金橋橋脚掘り方断面図・エレベーション図

調査地東側のLQ-16～48グリッドで確認された。この地域は久保田城の三の丸と二の丸の間にある内堀にかかる唐金橋が所在した場所である。平成4年の調査では2基の唐金橋橋脚掘り方を検出しており、今回新たに北側に1基の掘り方を検出した。いずれの掘り方とも上面は後世に堀を埋め、園路を作るために埋められた際の造成土で覆われている。それぞれの掘り方を見ると、No.1掘り方は長軸1.3m、短軸1mの方形を呈し、確認面からの深さは1.2mである。掘り方底部には長さ40cm、幅20cm、厚さ15cmの材と、その下に長さ50cm、幅20cm、厚さ10cmの礎盤状の板を検出した。一方、掘り方内の東西に、この掘り方を幅50cm、奥行き30cmほど下方に向かって斜めに掘り込んだ痕跡が確認された。No.2掘り方は長軸80cm、短軸60cm以上の方形を呈し、確認面からの深さは50cmである。材は確認されなかった。No.3掘り方は長軸1.3m、短軸1.2mの方形を呈し、確認面からの深さは1.1mである。掘り方の底部には長さ30×幅20×厚さ10cmの礎盤状の板を検出した。No.1掘り方と同様に掘り方内の西側この掘り方を幅30cm、奥行き40cmほど下方に向かって斜めに彫り込んだ痕跡が確認された。これら3基の掘り方の中程で東西方向(橋桁方向)横木の痕跡と考えられる方形を呈する空洞が確認された。

- 第1層 暗褐色土 (10YR3/4) にふい黄橙色粘土ブロック少量混じる
- 第2層 にふい黄褐色土 (10YR4/3) に暗褐色粘土ブロック少量混じる
- 第3層 黄褐色砂礫土 (10YR5/6)
- 第4層 灰オリーブ色粘土ブロック (5Y6/2)
